Koulu- ja linja-autokuljetusten tasoristeysturvallisuus

RATAOSA TOIJALA–TURKU

Liikenneviraston tutkimuksia ja selvityksiä 55 /2013

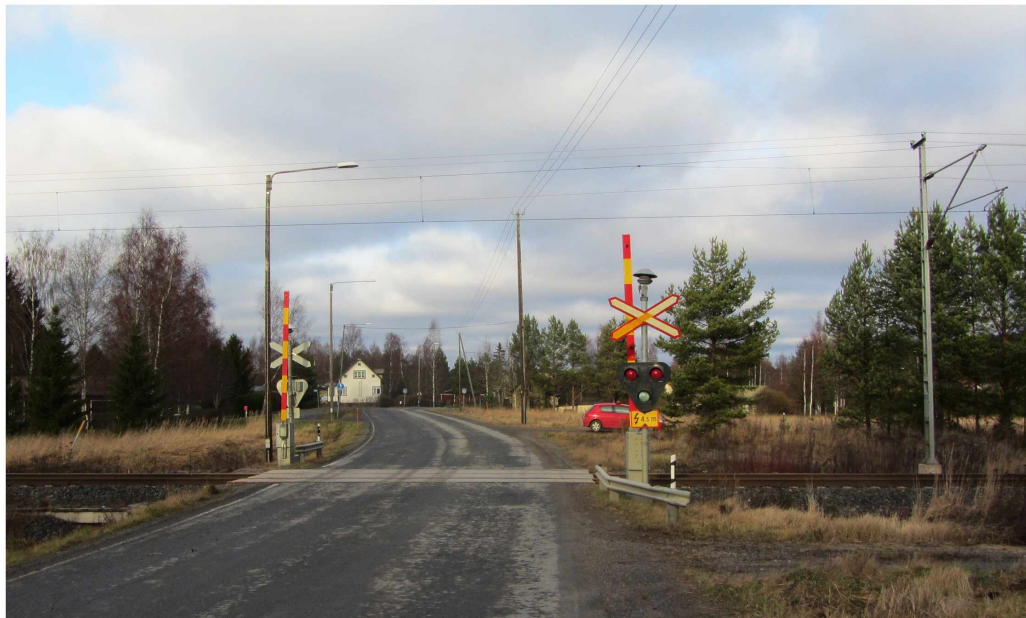
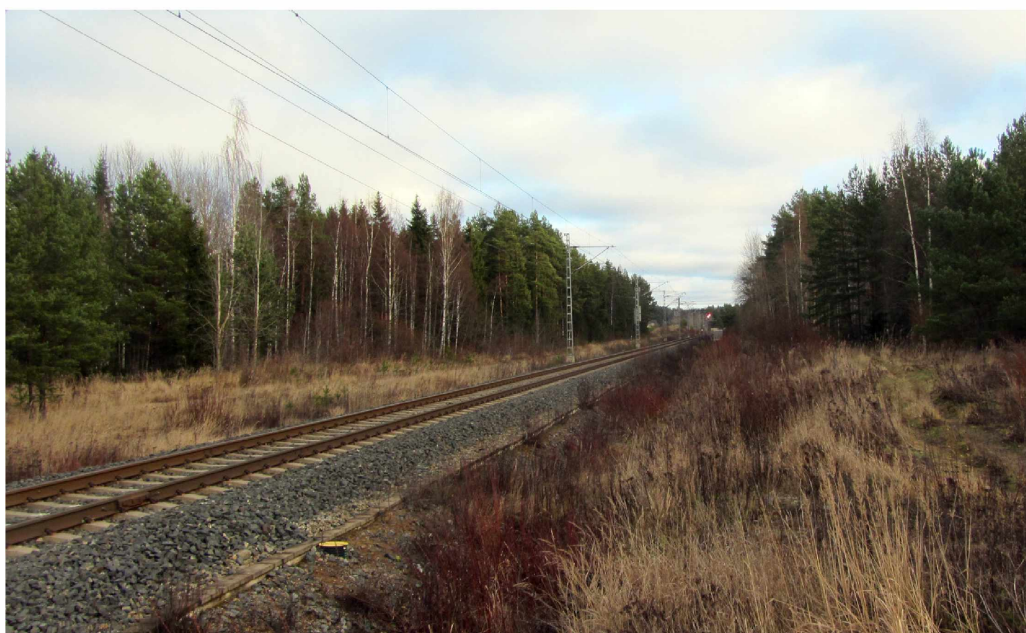
1. Urjalantie (K, L)

Urjalantien tasoristeys sijaitsee Toijalan keskustan lähellä Kurisjärventiellä. Kurisjärventie on maantie ja sitä pitkin kulkee noin 15 koulu- ja linja-autokuljetusta päivittäin. Tiellä on myös suhteellisen vilkas liikenne keskimääräisen vuorokausiliikenteen ollessa noin 1500 ajoneuvoa. Tasoristeys sijaitsee etelästä tultaessa sekä mäen alla että mutkan jälkeen. Kasvillisuus häiritsee hieman näkemiä etelästä oikealle. Yksi tasoristeyksestä ajava yrittäjä piti tasoristeystä vaarallisena.

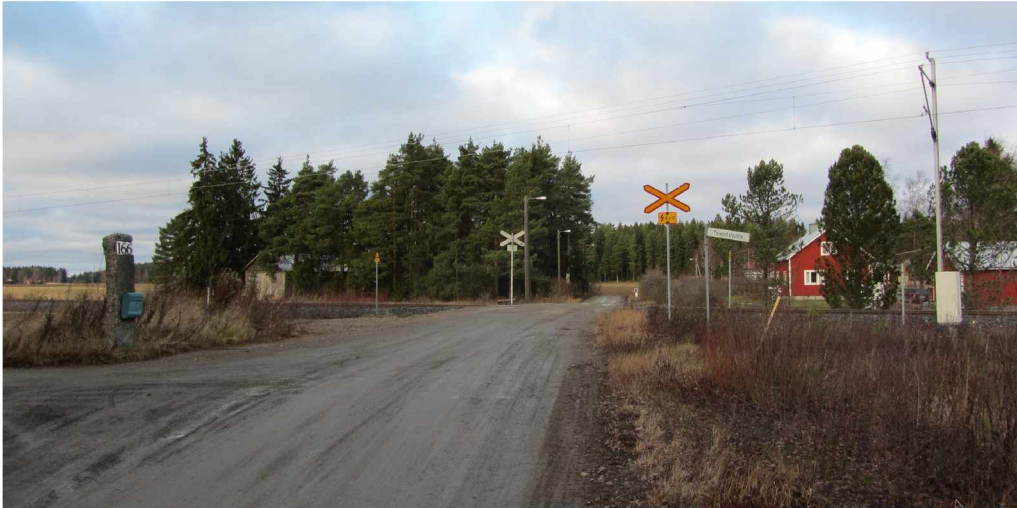
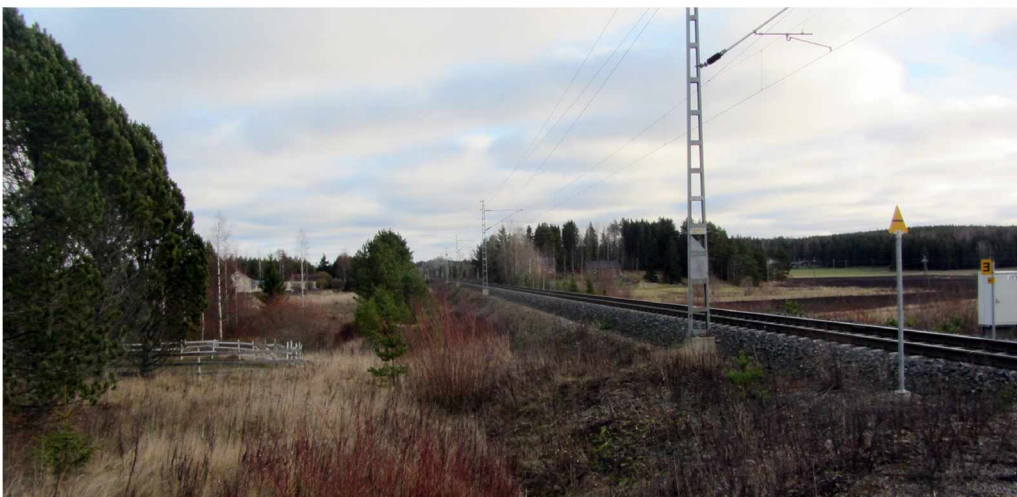
2. Karirinne (K)

Karirinteen varoituslaitteeton tasoristeys sijaitsee Heinäkankaantiellä lähellä Toijalan keskustaa. Tasoristeyksen ylittää kaksi koulukuljetusta päivittäin. Heinäkankaantie on umpiperäinen, ainoa reitti Heinäkankaantien päästä Toijalaan on tasoristeyksen kautta. Tasoristeys sijaitsee mäen päällä kummastakin suunnasta tultaessa. Tien ja radan risteyskulma vaikeuttaa näkemistä oikealle kummastakin suunnasta tultaessa. Radan mutka lyhentää näkemiä Turun suuntaan, radan varren puut haittaavat näkemiä Toijalan suuntaan pohjoisesta tultaessa. Tasoristeyksestä ajava koulukuljetusyrittäjä piti tasoristeystä vaarallisena.

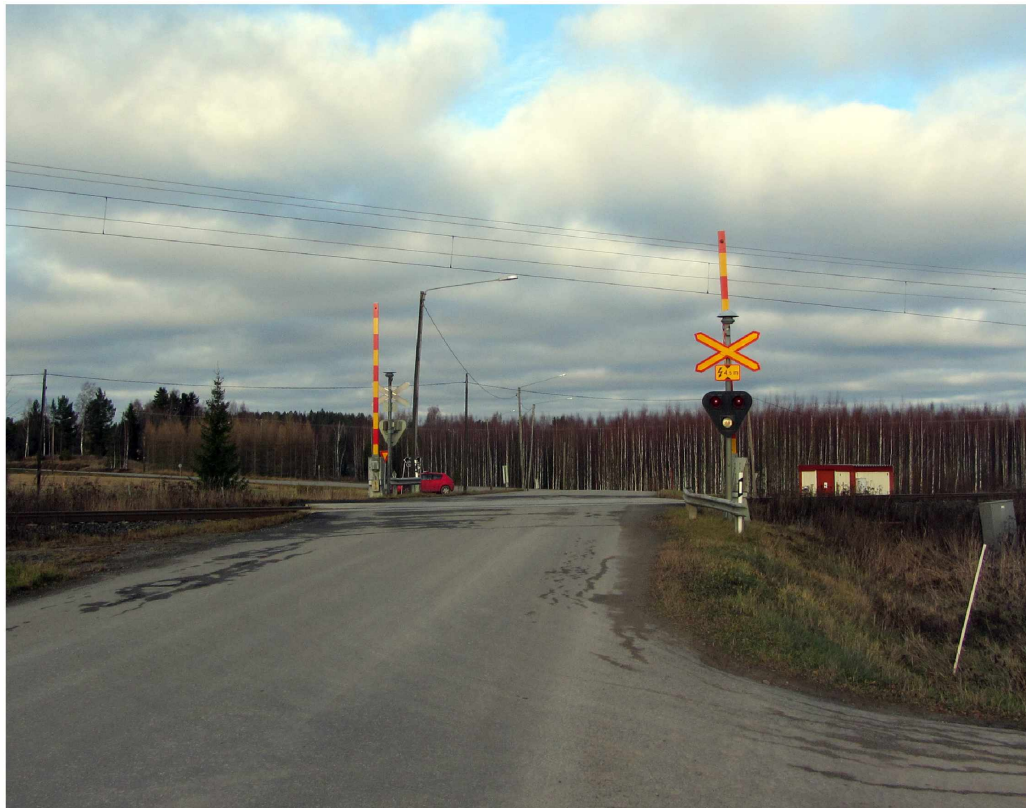
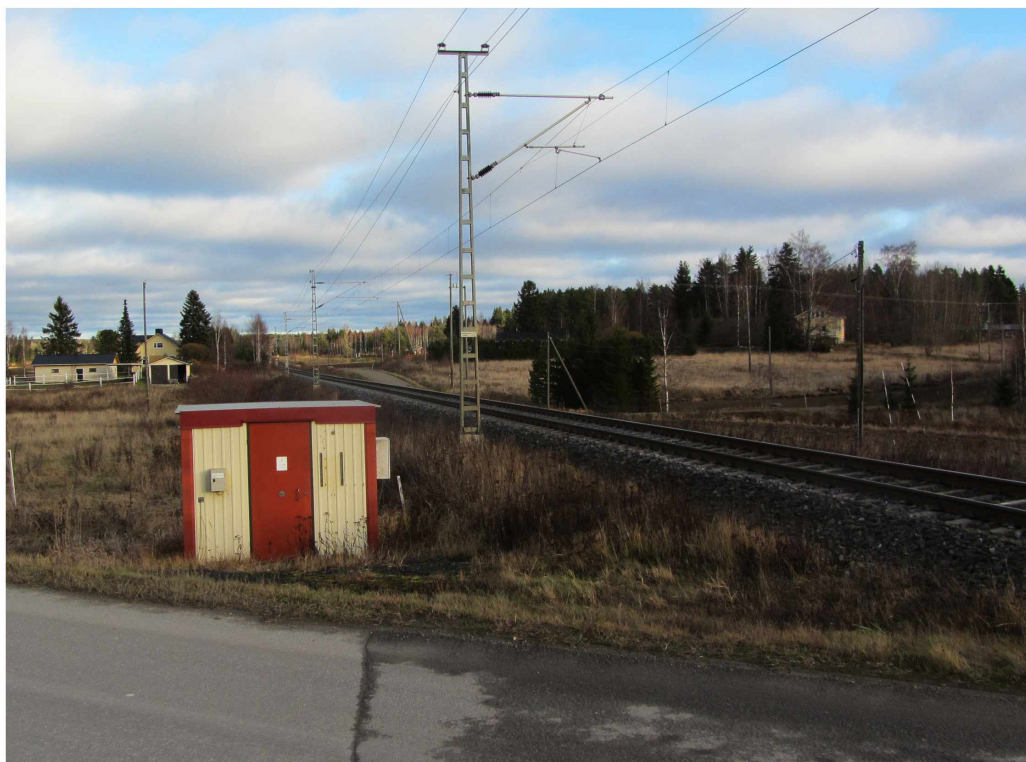
3. Sotkia (K, L)

Sotkian tasoristeys sijaitsee Sotkiantiellä Akaan kaupungissa. Sotkiantie on maantie ja sitä pitkin kulkee yhdeksän koulu- ja linja-autokuljetusta päivittäin. Tien ja radan risteykskulman takia vasemmalle näkeminen on hankalaa kummastakin suunnasta tultaessa. Näkemät vasemmalle pohjoisesta tultaessa ovat huonot. Tasoristeyksessä on tapahtunut 2000-luvulla yksi onnettomuus. Tasoristeystä ei pidetty vaarallisena.

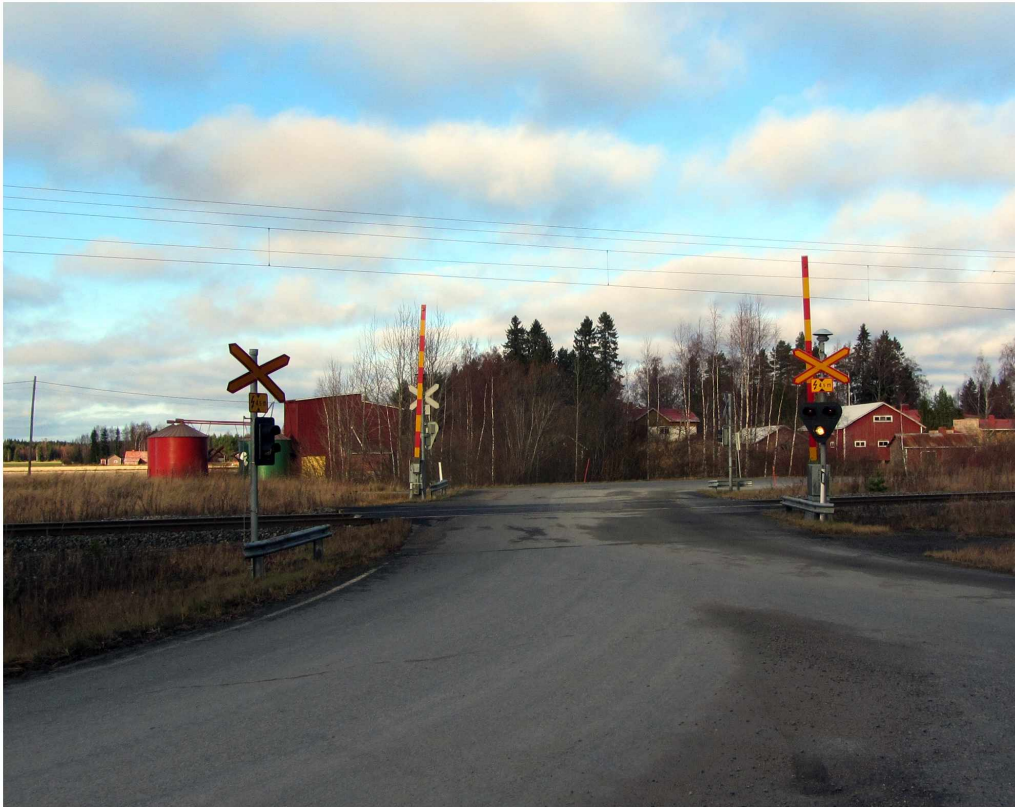
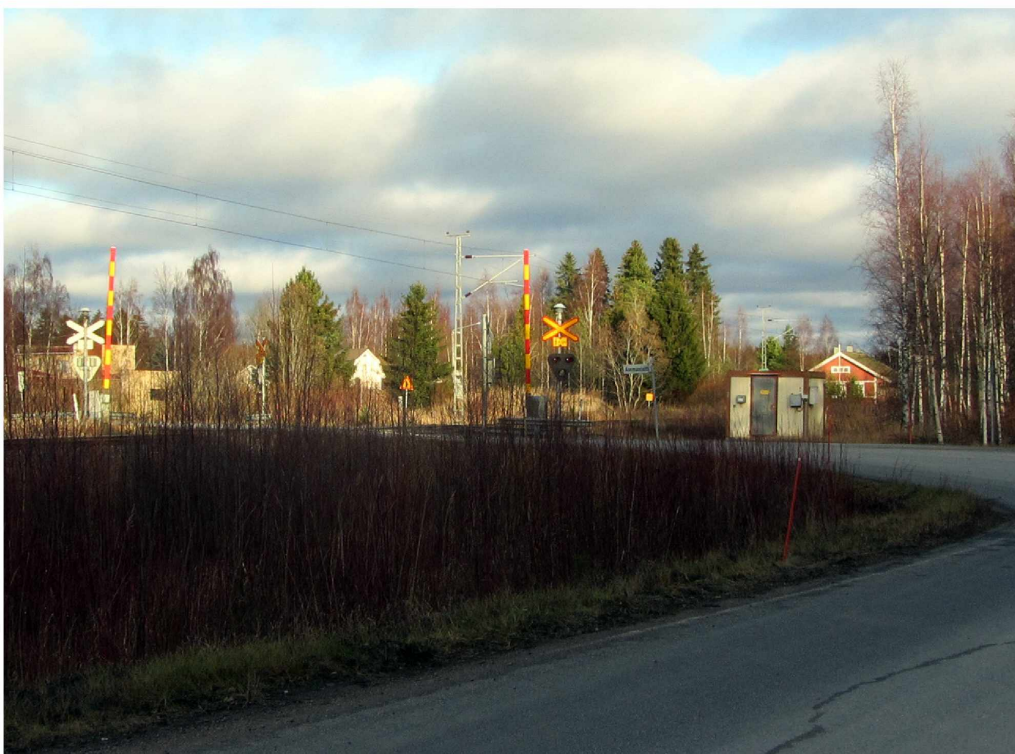
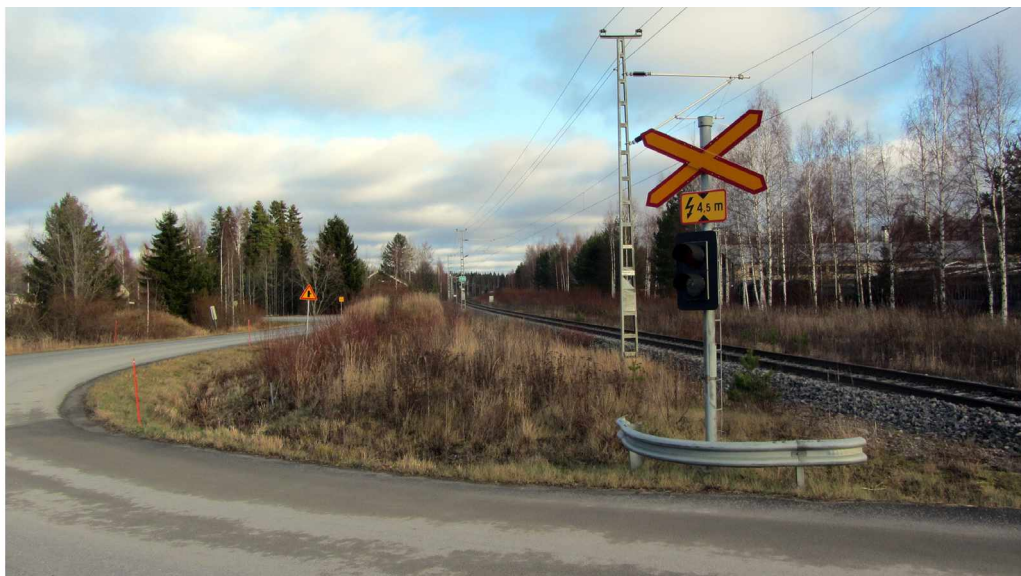
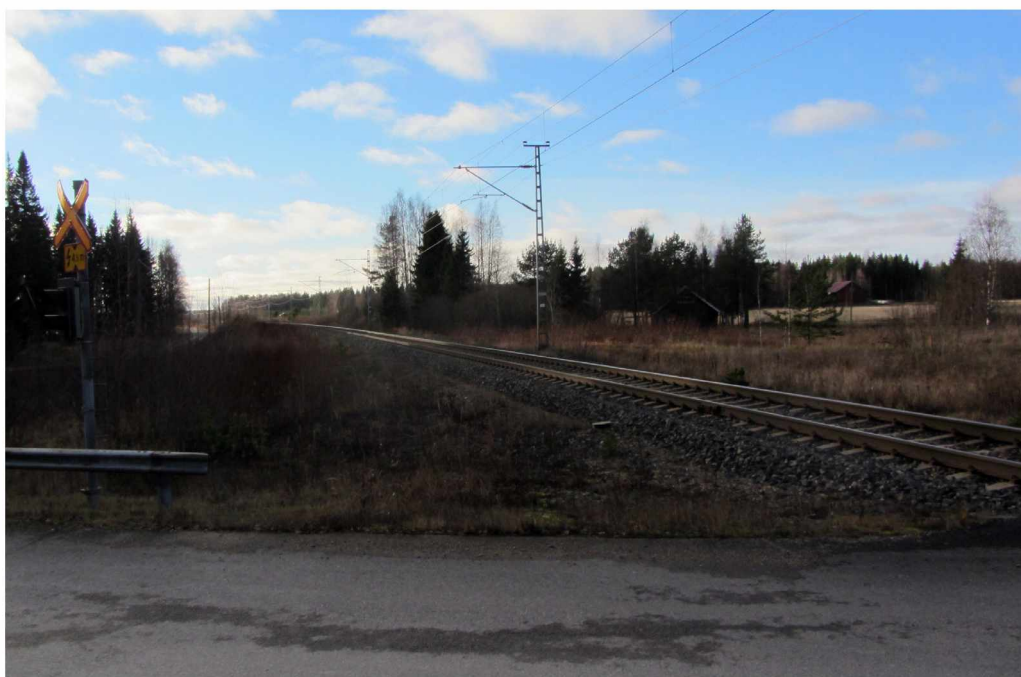
4. Kylmäkosken tehdas (K)

Kylmäkosken tehtaan tasoristeys sijaitsee Kylmäkosken Asemanraitilla. Asemanraitti on maantie ja sitä pitkin kulkee kaksi koulukuljetusta päivittäin. Näkemät ovat huonoja lukuun ottamatta näkemiä pohjoisesta oikealle. Risteyskulma vaikeuttaa näkemistä vasemmalle kummastakin suunnasta tultaessa. Lisäksi tasoristeys sijaitsee mutkan jälkeen kummastakin suunnasta tultaessa. Tasoristeyksessä on tapahtunut 2000-luvulla yksi onnettomuus.

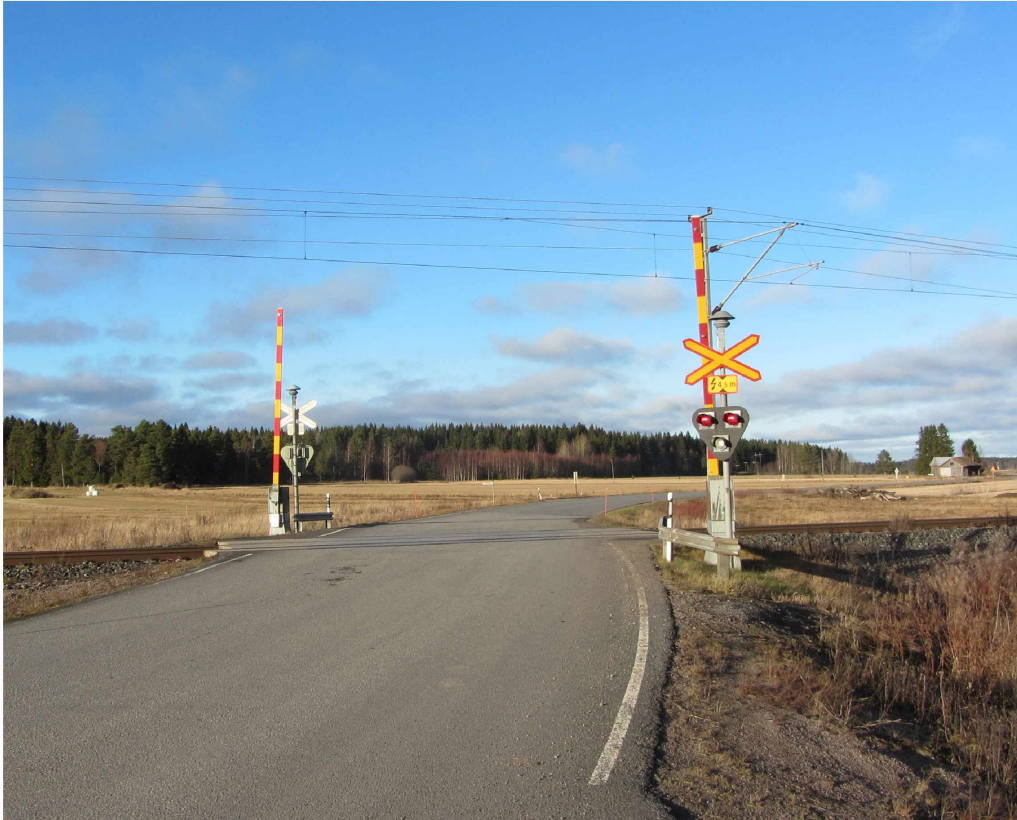
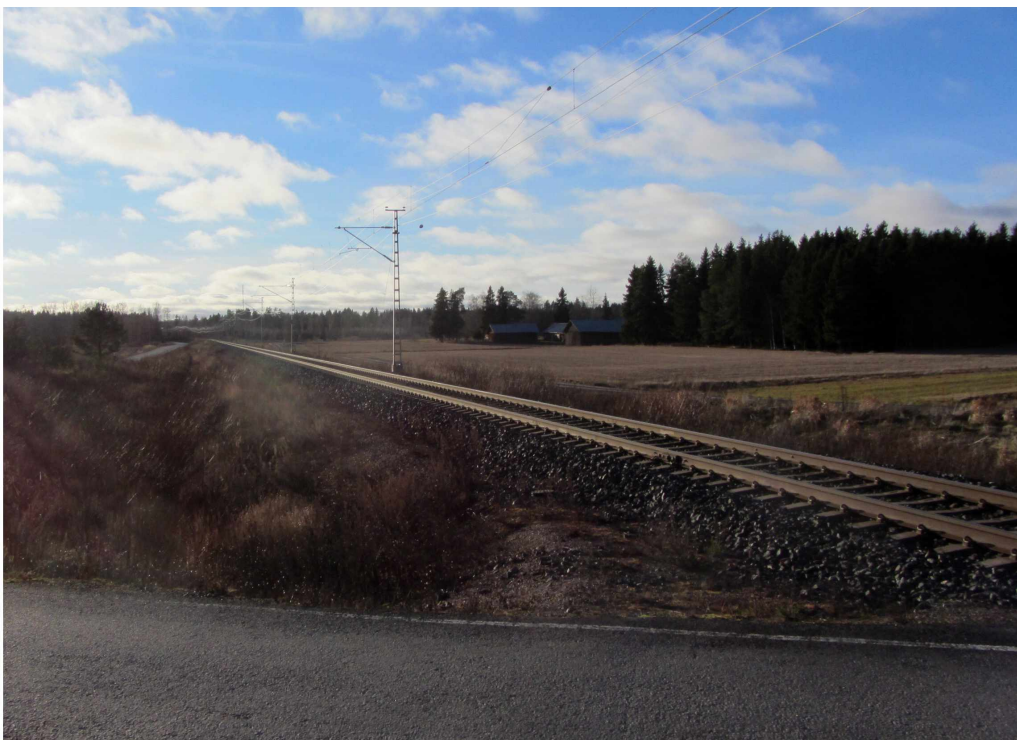
5. Nissi (K, L)

Nissin tasoristeys sijaitsee Uudensalmentiellä Urjalassa. Uudensalmentie on maantie ja sitä pitkin kulkee viisi koulu- ja linja-autokuljetusta päivittäin. Tasoristeys sijaitsee mutkan jälkeen etelästä tultaessa. Näkemät ovat kohtalaisia tien mutkasta ja radan kaarteesta huolimatta. Tien ja radan risteyskulma vaikeuttaa näkemistä vasemmalle etelästä tultaessa, pohjoisesta tultaessa risteyskulma ei haittaa merkittävästi. Tasoristeystä ei pidetty vaarallisena.

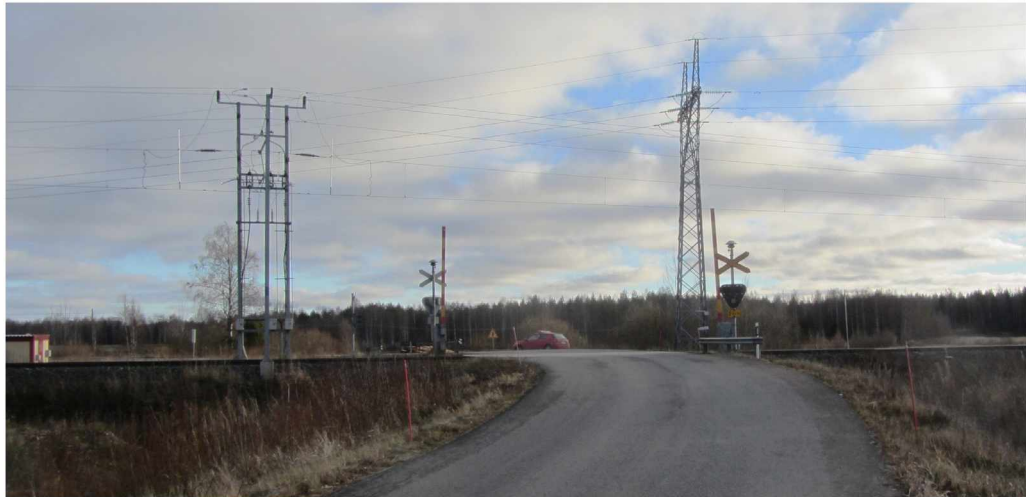
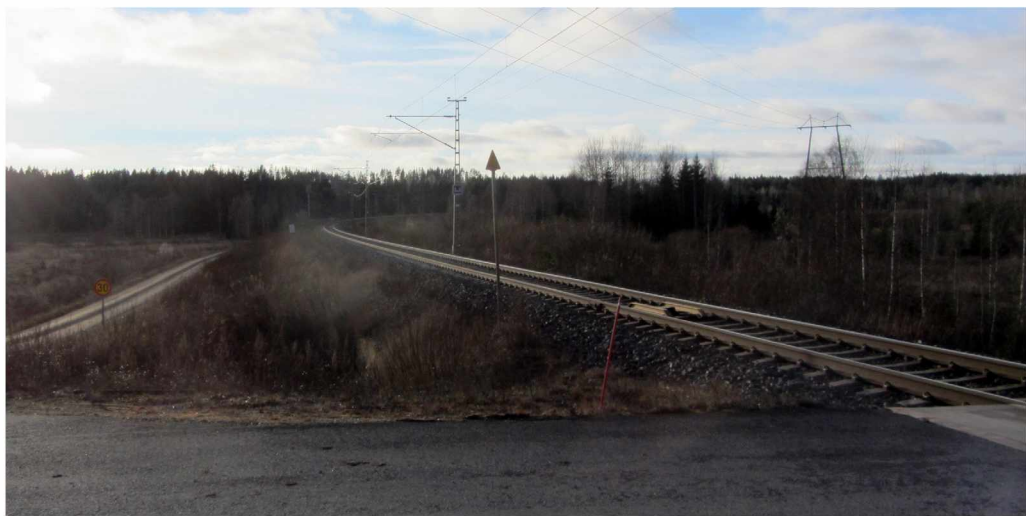
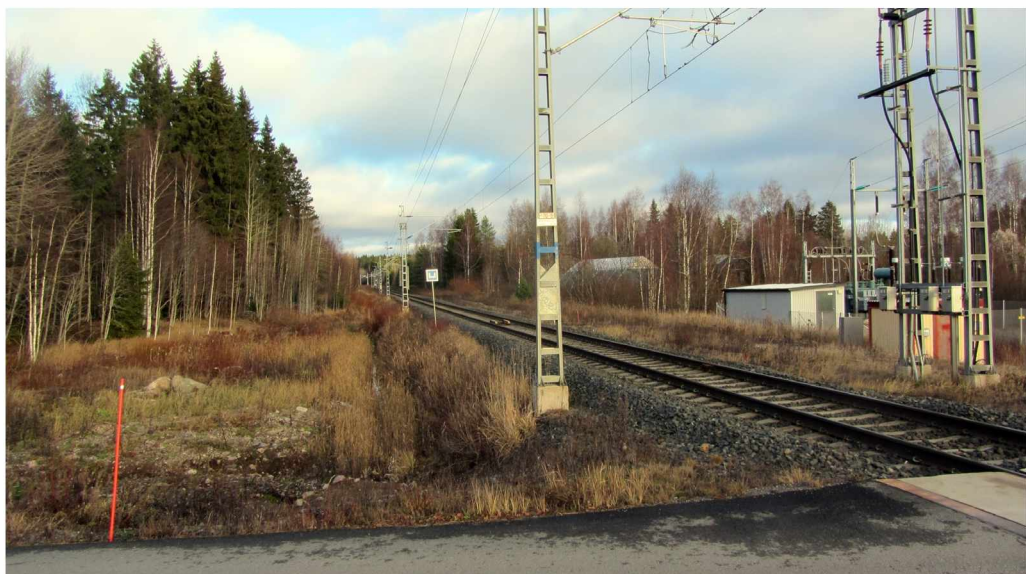
6. Hanhisuo (K)

Hanhisuon tasoristeys sijaitsee Urjalassa Hanhisuontiellä. Hanhisuontie on maantie ja sitä pitkin kulkee kaksi koulukuljetusta päivittäin. Näkemät huonoja joka suuntaan lukuun ottamatta näkemiä etelästä oikealle, jonne näkemät ovat kohtalaiset. Valkamantien liittymä sijaitsee erittäin lähellä tasoristeystä. Tasoristeys sijaitsee mutkan jälkeen kummastakin suunnasta tultaessa. Tasoristeystä ei pidetty vaarallisena.

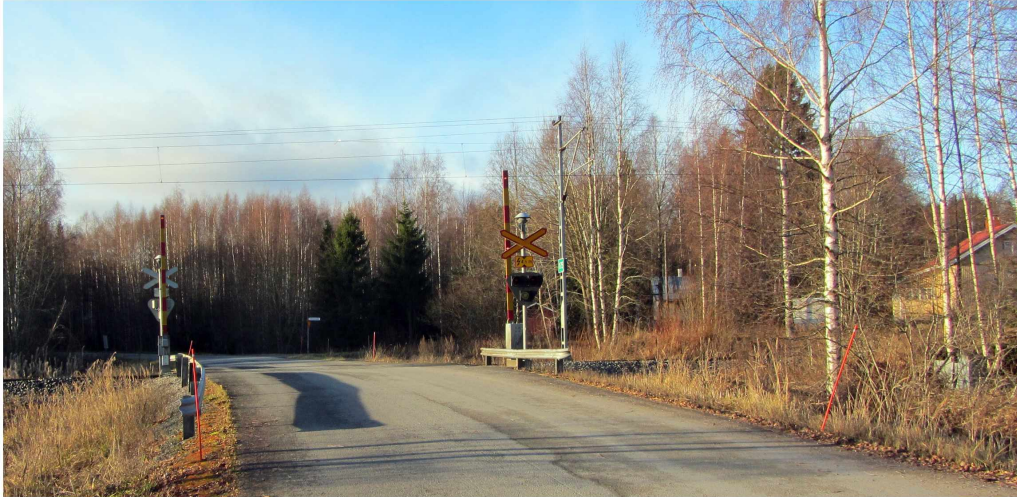
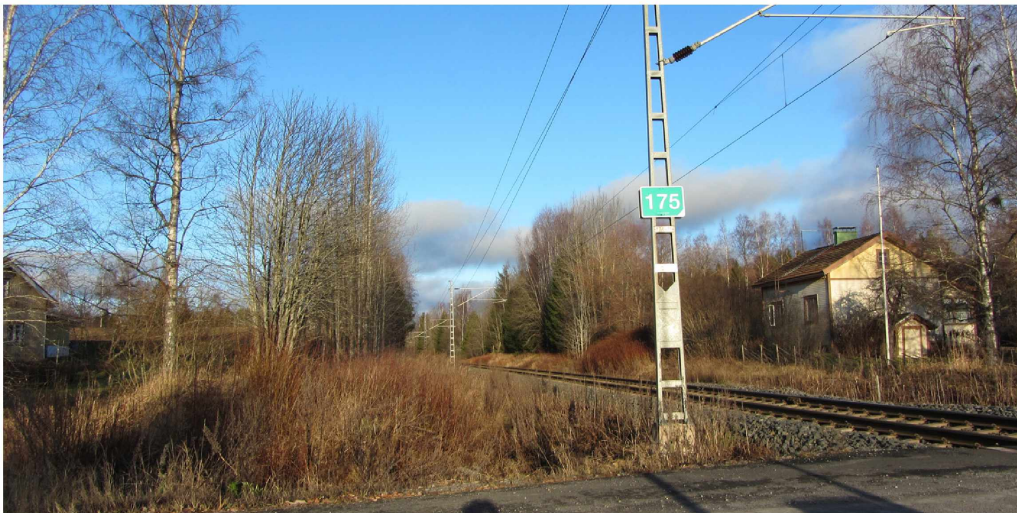
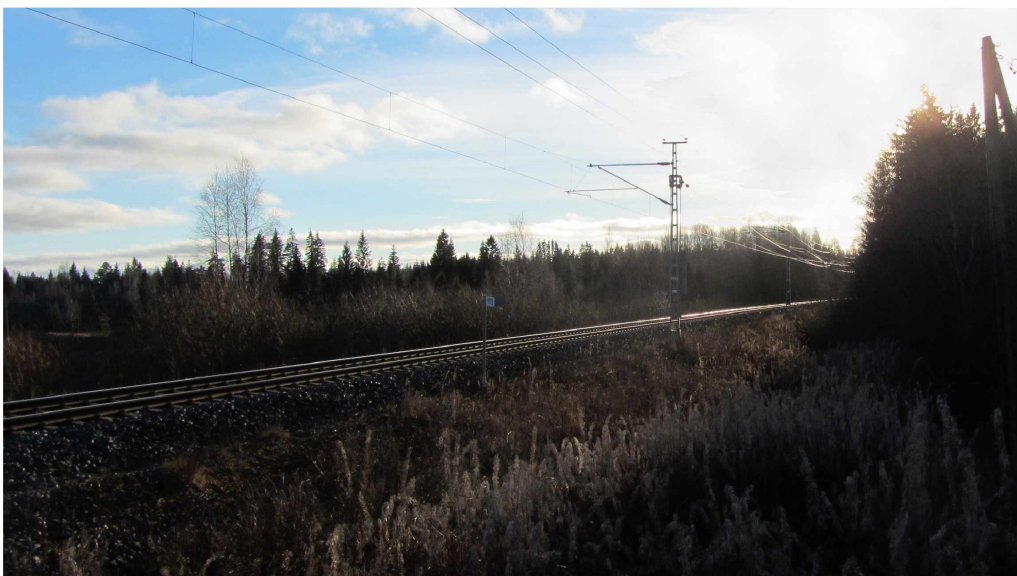
7. Vahtitupa (L)

Vahtituvan tasoristeys sijaitsee Raitoontiellä Forssassa. Raitoontie on maantie ja sitä pitkin kulkee Forssan palvelulinja muutaman kerran viikossa. Pohjoisesta vasemmalle näkemät ovat maapenkan takia erittäin huonoja, myös näkemät sekä pohjoisesta ja etelästä oikealle ovat huonoja. Tasoristeystä ei kuitenkaan pidetty vaarallisena.

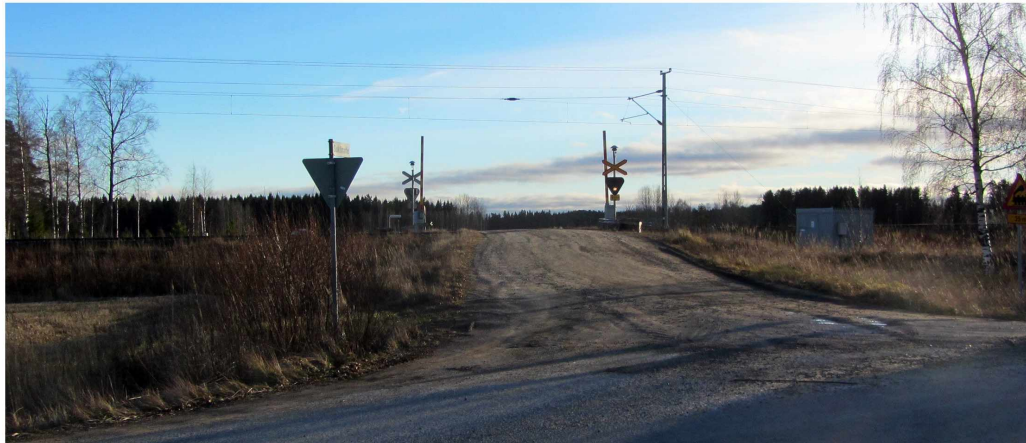
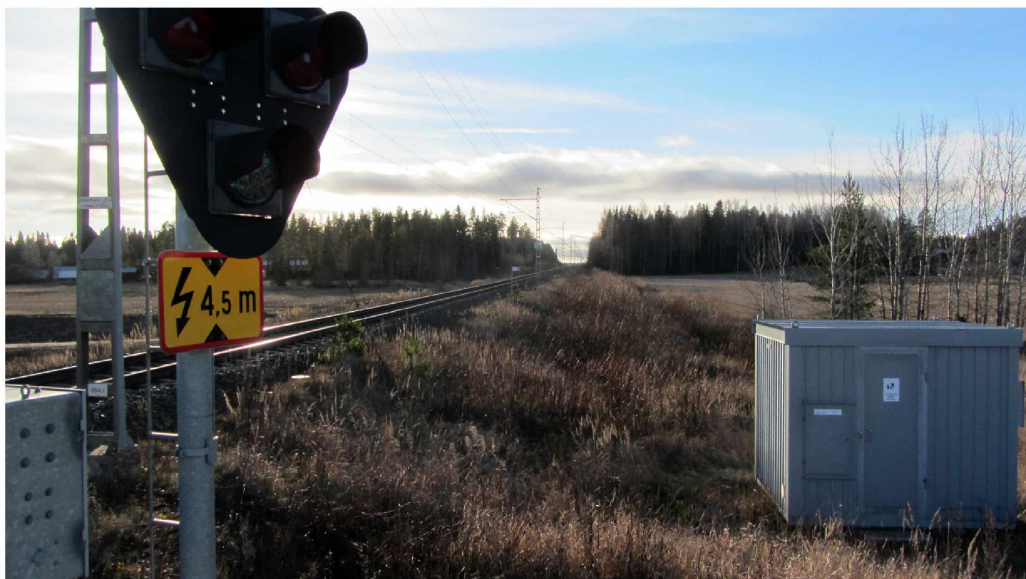
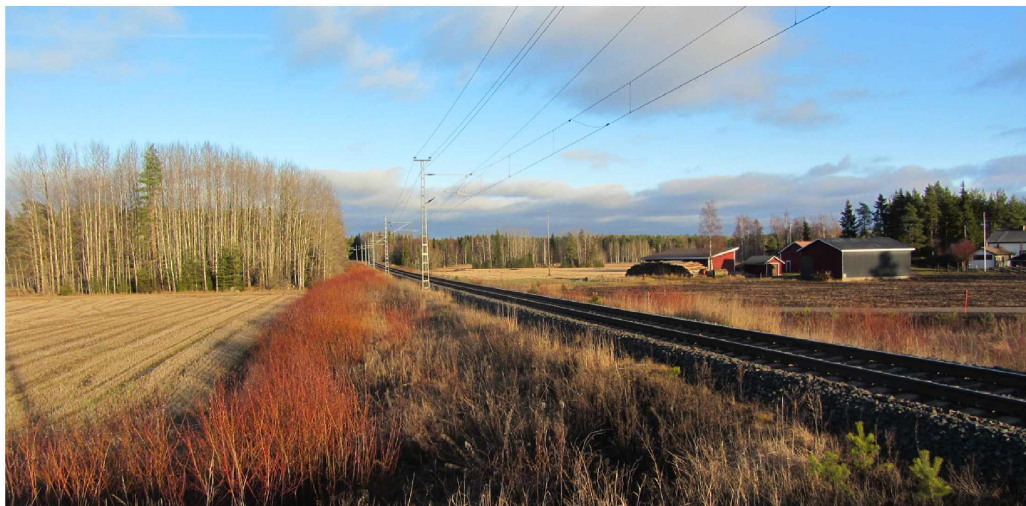
8. Nummela (K)

Nummelan tasoristeys sijaitsee Suokulmantiellä Forssassa. Suokulmantietä kulkee kuusi koulukuljetusta päivittäin. Tasoristeuksen virallinen nimi tasoristeysrekisterissä on Humppila (Suokulmantie), mutta nimen harhaanjohtavuuden vuoksi tutkimuksessa käytetään samaa nimeä kuin mitä tasoristeyksellä on Tarva LC-ohjelmassa. Näkemät pohjoisesta tultaessa ovat heikohkot radan mutkan ja mäen takia. Tasoristeys sijaitsee pienen mäen päällä, pohjoisesta tultaessa nousu on hieman jyrkempi. Päätien liittymä on noin 35 metriä tasoristeuksesta. Tasoristeystä ei pidetty vaarallisena.

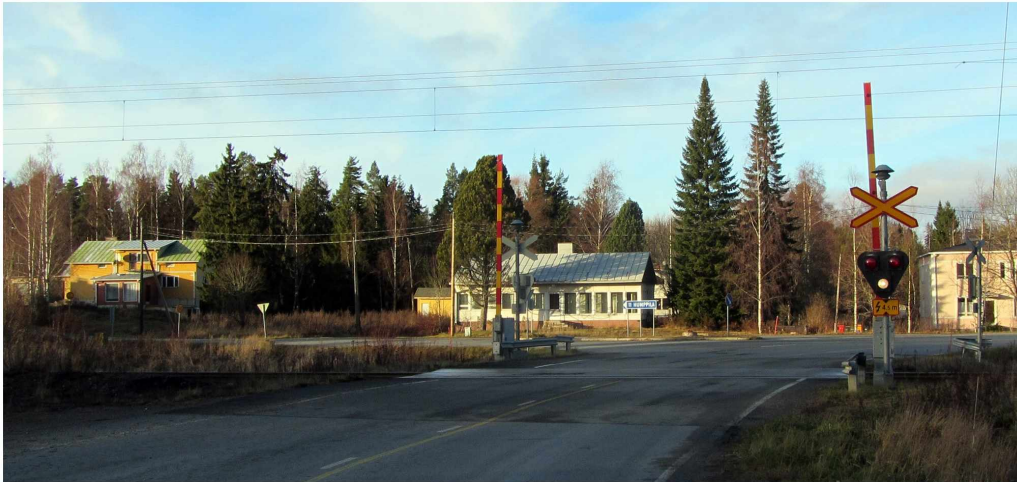
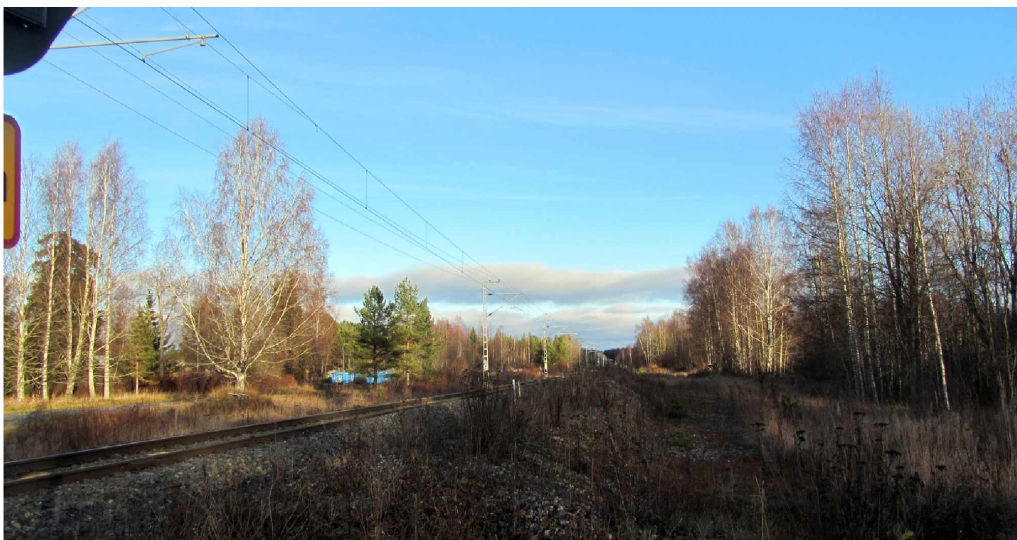
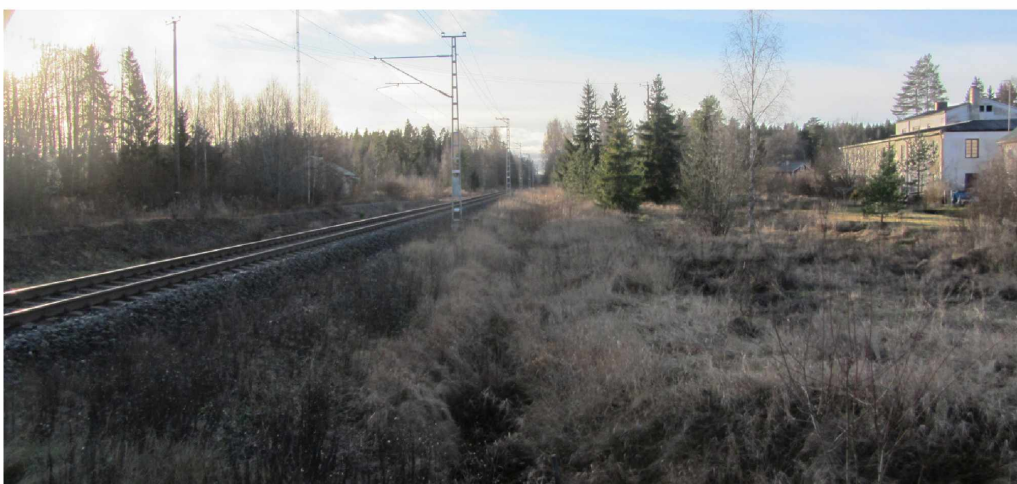
9. Matku (K, L)

Matkun tasoristeys sijaitsee Matkuntiellä Matkun kylän keskustassa. Matkuntie on maantie ja sitä pitkin kulkee 19 koulu- ja linja-autokuljetusta päivittäin. Näkemät ovat huonoja joka suuntaan. Etelästä tultaessa maapenkki estää näkemiä varsinkin oikealle. Tasoristeys sijaitsee mutkan jälkeen kummastakin suunnasta tultaessa. Matkuntien ja Menostentien liittymä sijaitsee heti tasoristeyksen pohjoispuolella. Tasoristeyksen pohjoispuolella sijaitsee Matkun koulu. Yksi tasoristeyksestä ajava yrittäjä piti tasoristeystä vaarallisena.

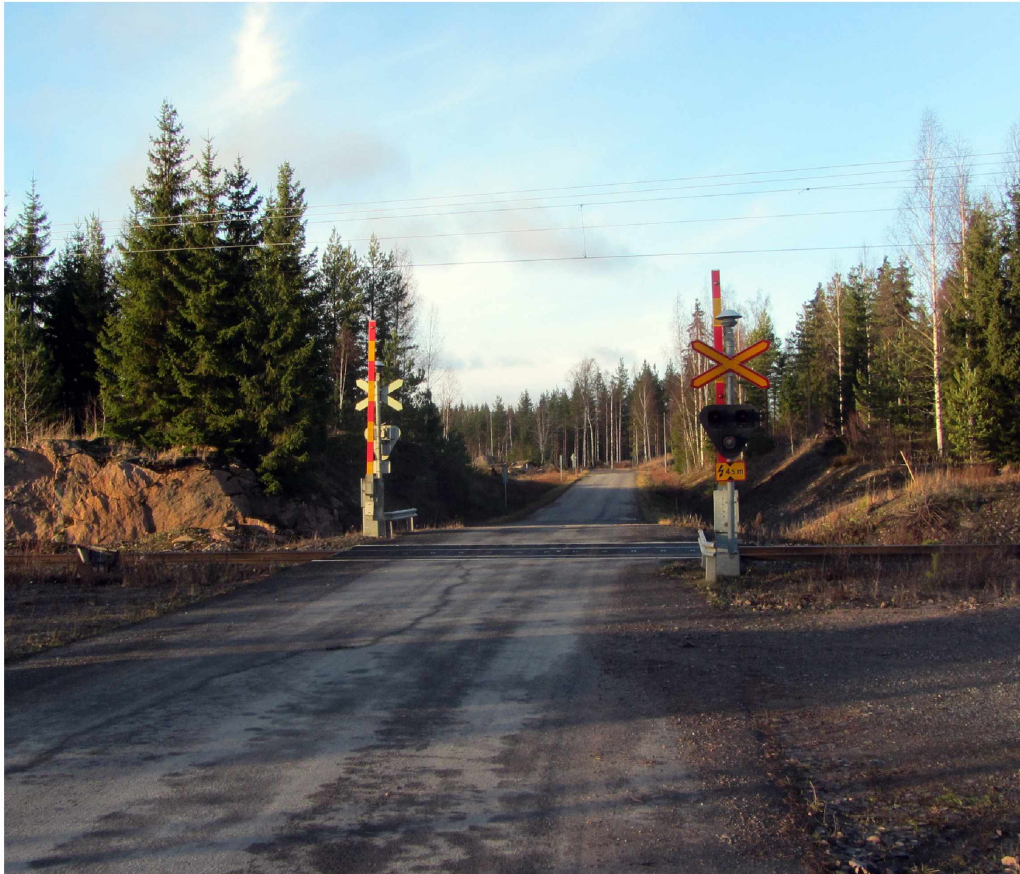
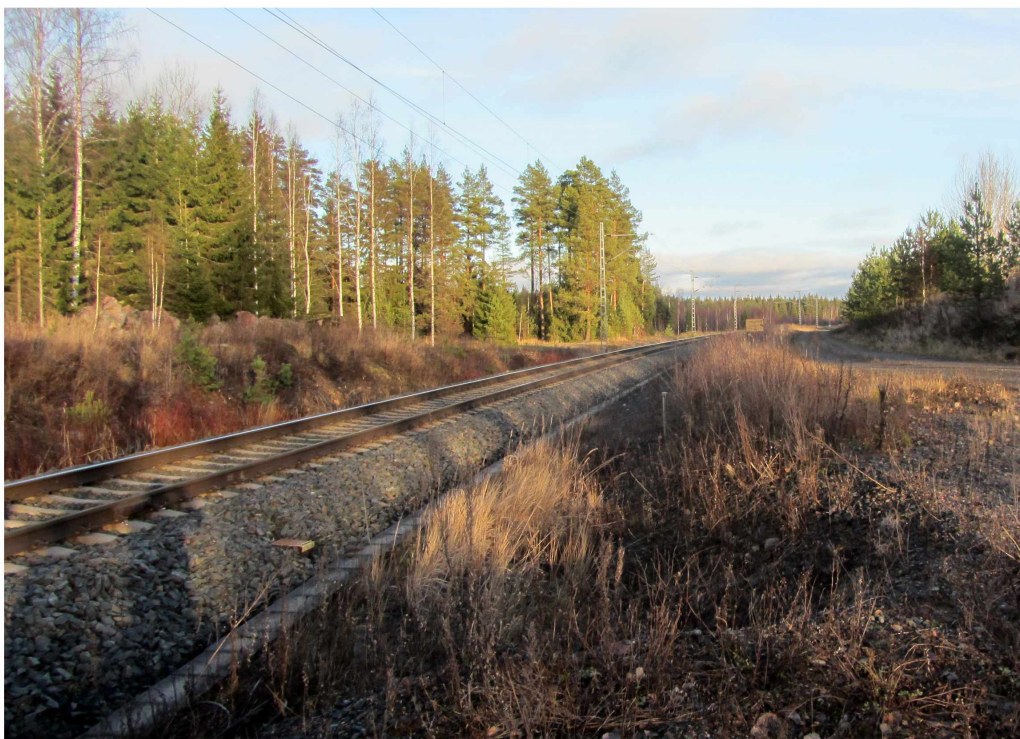
10. Siro (K)

Siron tasoristeys sijaitsee Kuumantiellä Humppilassa. Kuumantie on maantie ja sitä pitkin kulkee kaksi koulukuljetusta päivittäin. Etelästä näkemät oikealla ovat huonot maapenkan takia. Pohjoisesta tultaessa näkemät avautuvat vasta kahdeksan metriä ennen rataa kallioleikkauksen takia. Tasoristeystä ei pidetty vaarallisena.

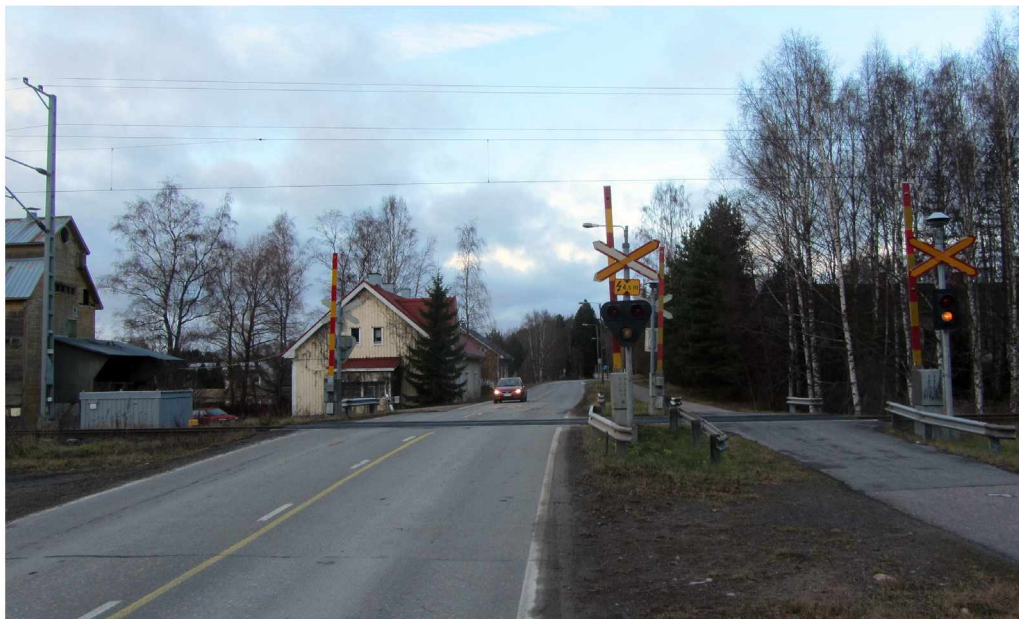
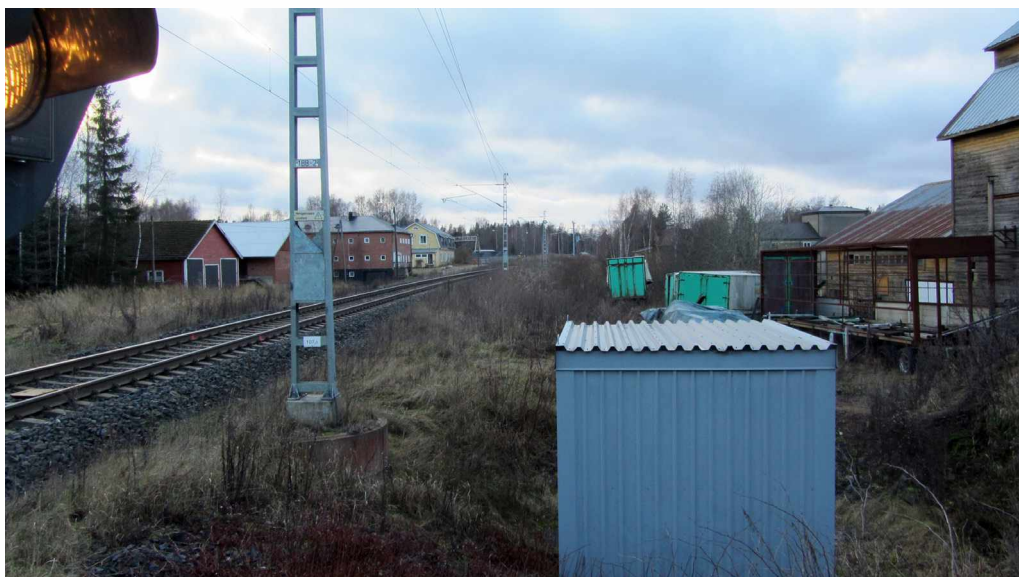
11. Portti (K, L)

Portin tasoristeys sijaitsee Koivistontielle aivan Humppilan keskustan eteläpuolella. Koivistontie on maantie ja sitä pitkin kulkee 11 koulu- ja linja-autokuljetusta päivittäin. Koivistontielle on vilkas ajoneuvoliikenne keskimääräisen vuorokausiliikenteen ollessa yli 1700 ajoneuvoa. Näkemät Turun suuntaan ovat todella huonot radan mutkan takia. Tasoristeystä ei pidetty vaarallisena.

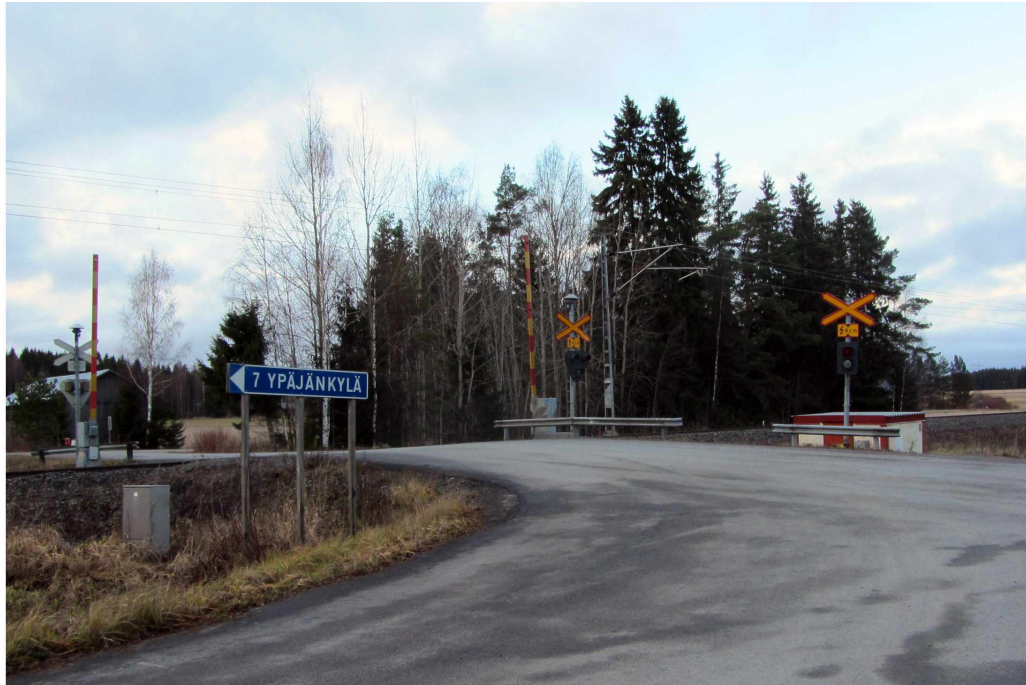
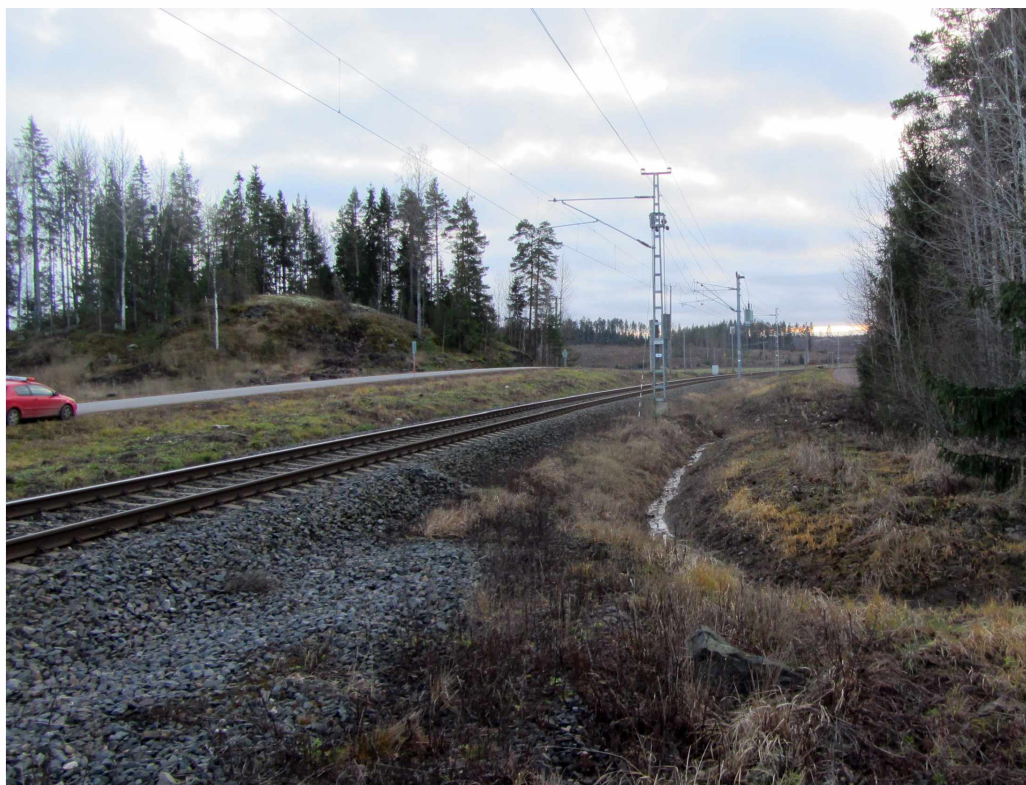
12. Rautavuori (K)

Rautavuoren tasoristeys sijaitsee Ypäjäntiellä Humppilassa. Näkemät Turun suuntaan ovat huonot radan mutkan takia. Tasoristeys sijaitsee mutkan jälkeen kummastakin suunnasta tullessa, minkä lisäksi Ypäjäntien ja Taipaleentien risteys sijaitsee heti radan eteläpuolella. Tasoristeystä ei pidetty vaarallisena.

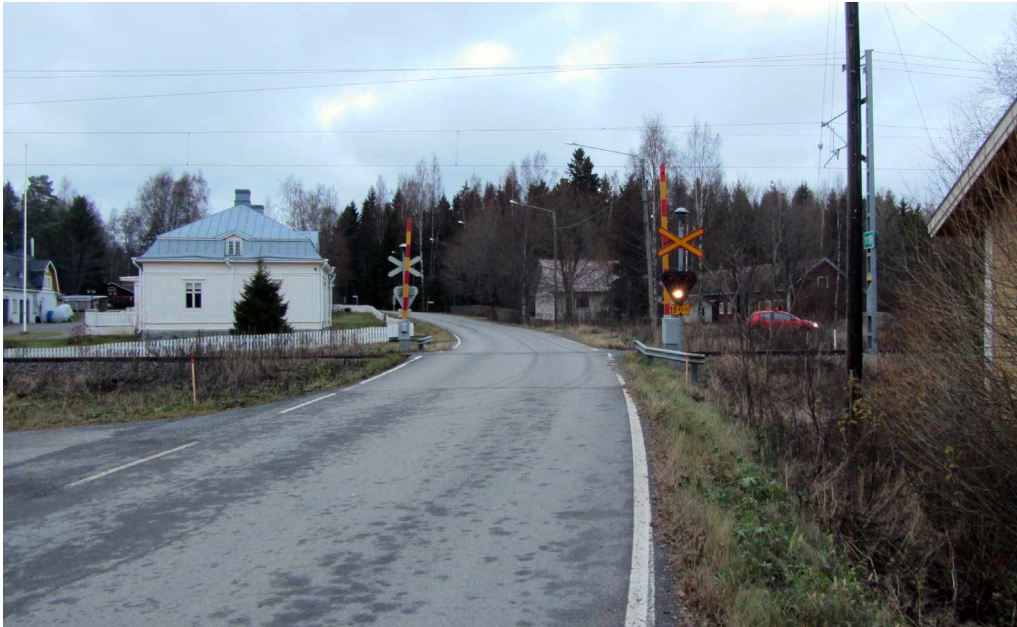
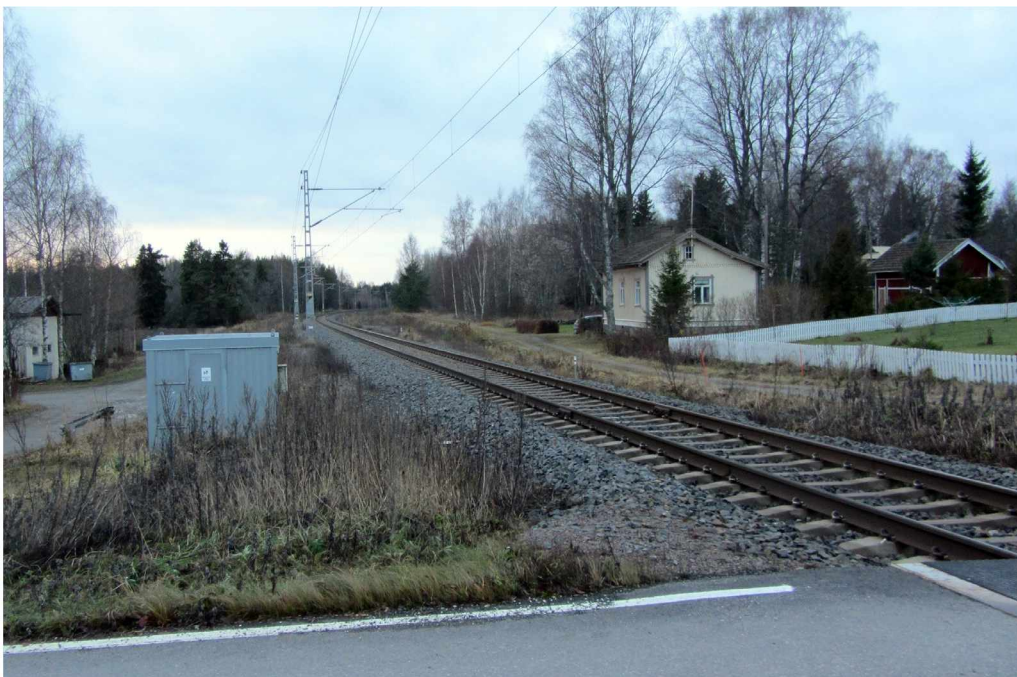
13. Ypäjä (K, L)

Ypäjän tasoristeys sijaitsee Ypäjäntien varrella Ypäjällä. Ypäjäntie on maantie ja sitä pitkin kulkee kahdeksan koulu- ja linja-autokuljetusta päivittäin. Näkemät Turun suuntaan ovat huonoja radan mutkan takia. Maapenkki haittaa lisäksi näkemiä Toijalan suuntaan pohjoisesta tultaessa. Tasoristeystä ei pidetty vaarallisena.
